総務省

医療機関における電波利活用推進のための 取組事例集 II

(ヒヤリハット事例編)

平成30年3月

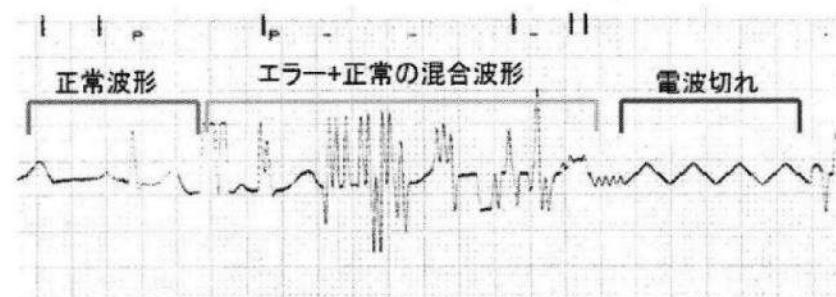
図1 異常時心電図波形

事例の内容	一病棟において「生体情報モニターの心電図波形が出たり出なかったりする」（図1）という問い合わせがMEセンターに入り、調査した結果、現象を確認することができた。現象が起こる病室の電界強度（dB μ V）を測定した結果、A号室20～42dB μ V、B号室25～50dB μ V、C号室29～43dB μ Vとなった。この結果、許容値が25dB μ V以上となっていることからA号室が異常となり、電波切れの現象となる発生原因が確認された。また、その他の部屋に関しても安定した値にはならず断続的に増減する現象を認めた。
背景・要因	築16年経過している当施設ではアンテナやアンテナケーブルの経年劣化が疑われたが、電界強度の不安定になる理由にはならず、ブースターおよび分配器の劣化を疑い交換を実施。その結果、電界強度は同様の部屋で40dB μ V以上を示す結果となり、実際の生体情報モニター上も現象が無くなった。しかし、その2か月後、同病棟で発生場所は異なるものの同様な現象が発生した（図2）。
具体的な解決方策	メーカーへ調査依頼した結果、アンテナ数の6か所から15か所へ増設するほか、増幅器も増設することが提案され実施し、現象は改善された。その時の電界強度は、受信が必要となる全ての部屋で47dB μ V以上を示していた（図3）。
措置状況を踏まえた気づきの点など	今後も起きうる現象と問題点は、①電波切れやノイズによって心電図波形を監視できなくなる。②断続的に現象が発生してしまうため、改善したタイミングで警報が自動解除されてしまい異常状態時の発見が遅れる。③徐々に受信感度が悪化する（経年劣化による）場合、病棟看護師で慣れが生じて「こんなものかな」と問題視しなくなる傾向があり、発見が遅れる可能性がある。 現行の定期点検などの点検内容・方法では、兆候を見つけ事前に対応することが困難である。今後は、送信機の出力および受信機側の受信感度（電界強度）の測定も重要と考えられた。

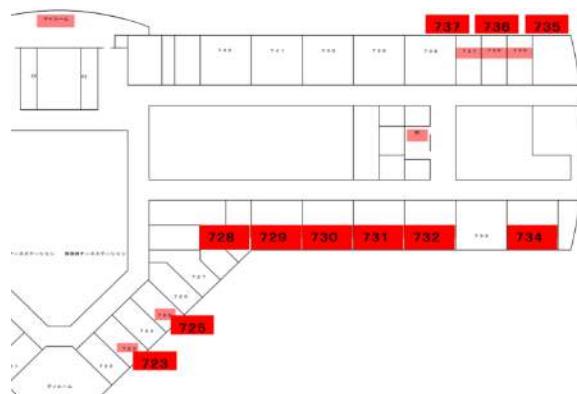
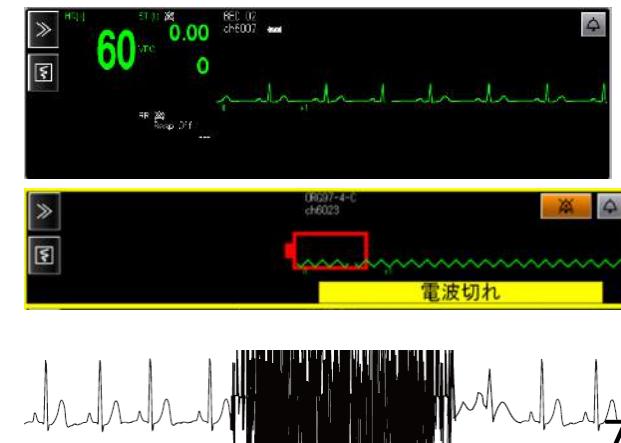
事例の内容	2016年8月セントラルモニタ更新時にメーカーによる電界強度調査を依頼したところ、アンテナシステムの劣化により、無線通信を行うにあたり必要な電界強度を満たしていない場所があることが分かった。 (7階東病棟)
背景・要因	2003年の導入当時の施工以来、修繕等は発生していなかった。アンテナシステムの劣化により電界強度が低下したため、干渉ノイズが発生していた。
具体的な解決方策	無線通信を行うに十分な環境の病棟とアンテナシステムの劣化が疑われる病棟とで、電波切れによるアラームがどれほど起きているかの比較を行った。手法としては、セントラルモニタの電波切れアラームがどれほど起きているかデータを取り比較を行った。データによりアンテナシステムの劣化が顕著に表れたため、修繕を実施。
措置状況を踏まえた気づきの点など	無線通信の際にノイズの原因となりうる事象としては、装置の故障/電極リード線故障/CHの混信/その他電子機器との干渉/接続不良等あげられるが、アンテナシステムの定期的な点検と修繕を検討する必要がある。また、送信機等の子機を病棟間で移動させることもあり、混信予防のためのセントラルモニタでの設定ロック機能等の活用も今後検討する必要があると感じた。

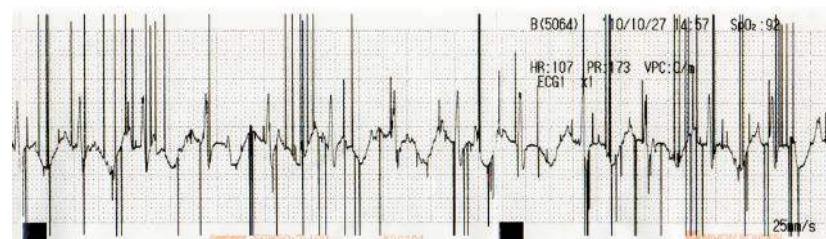
図1

事例の内容	2010年10月27日午後15時ころ、当院透析室にて使用していた医用テレメータ（日本光電社製WEP-7202:2ch用図1）において、使用していないはずの送信機チャネル側に突如ノイズ交じりではあるが心電図波形が表示された（図2）。重複したチャンネルの送信機の存在が考えられたが自施設内には確認できず、メーカー協力のもと近隣医療機関も含めた調査を行ったところ、直線距離にして約400m離れた中規模病院からのものと判明、チャネル変更を行うことで大きなトラブルに至る前に対処が可能であった事例。
背景・要因	当院は2008年に増改築が行われそれに伴い透析室は1Fから3Fへと移動になった。見晴らしも良くなり今回混信の原因となった上記医療機関との間には大きな建物もなく直接視認できるようになった。実はこの施設以外にも同一メーカー同一チャネルの送信機を使用していた近隣施設がもう一施設確認されたが、こちらのクリニックは直線距離で約450m離れている上、途中に大きなマンションや小学校があるため混信事例の確認にまでは至っていない。
具体的な解決方策	本事例が臨床使用中に発生した場合には、混信の発生から全く別患者の心電図波形が表示され、本来必要な処置が遅れたり、また逆に誤った処置が施されるなどの危険性が考えられることから、メーカー協力のもと3施設間で重複しているチャネルに関して、重複しないチャネルへの変更を行った。また他社製医用テレメータにおいても重複チャネルが発見されたため、こちらもメーカー協力のもとチャネル変更を実施した。
措置状況を踏まえた気づきの点など	通常1mW程度の電波だと障害物のない地上で100～200m程度の到達距離といわれている。しかし検証結果よりたとえ400m離れていたとしても、空中で且つ途中に障害物等がなければ気象条件にもよるが電波が到達、さらに条件次第では非常にクリアな心電図波形の混信も確認された（図3）。この点も踏まえ、メーカー側には施設内のみならず近隣500m以内の医療機関も含めた上で、混信の起こらないチャネル管理が必要と考えられた。なお同一チャネルだとしても送受信機間でメーカーが異なる場合においては、メーカー独自のID符号の付加などから混信の可能性は低いこと。

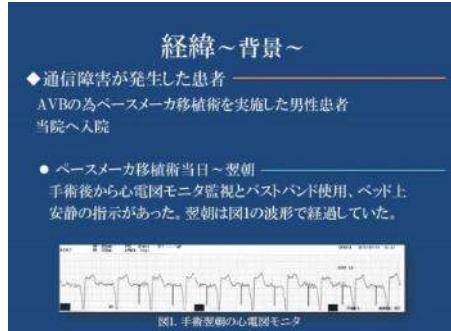
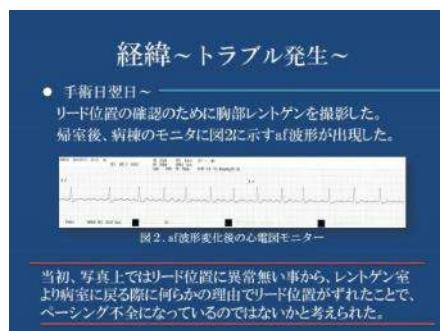
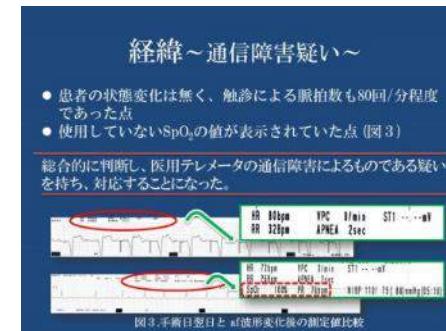
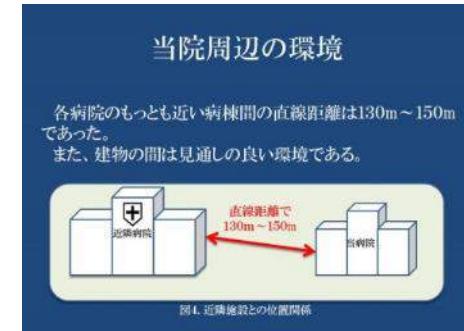
事例の内容	<p>前日にペースメーカー(DDD)を植え込み、心房ペーシング波形の患者が、リード位置確認のため胸部写真を撮り、帰室したのちから心房細動(以下、Af)波形に変わってしまった。その後使用していないはずのSpO2の値を受信したため、他の患者のデータを受信していると判断し、機器、使用チャンネル(以下、ch)番号を変更したところ元の波形が確認された。その後ペースメーカーの履歴を解析するも異常は確認されず、院内の全ての医用テレメータをチェックしch設定の不備がないことを確認した。</p> <p>他の受信機を用いて事例発生時のch番号で再現実験を行ったところ、本事例の波形と酷似したAf波形を受信できたため、隣接する医療機関に連絡し該当患者がいないか調査を依頼した。</p> <p>その後、電話対応にて波形の特徴、測定値、ch番号が一致する患者が近隣施設に入院していることが確認された。</p>
背景・要因	<p>本事例前は医用テレメータch管理は院内だけで管理されていれば問題ないと考えていた。</p> <p>また、近隣施設とのch配置は医療機器メーカーに任せていた現状があった。</p>
具体的な解決方策	<p>今後もch番号の競合が原因の通信障害が発生する可能性が高いと考え、後述する対応を取ることに決めた。</p> <ol style="list-style-type: none">1). 使用ゾーンの住み分け 隣接する医療機関と当院との間で、医用テレメータchゾーンの使用に関する取り決めを行った。2). 医用テレメータch表の共有化 医用テレメータのch表を各施設で共有する事で、chの使用状況を把握でき、新規導入や機器更新の際にトラブルが発生しないようにした。
措置状況を踏まえた気づきの点など	<p>今回の通信障害トラブルを通して、医用テレメータを管理するには、院内はもとより自施設周辺の地理的環境を考慮し、管理していくことが求められると考える。近隣に医療施設がある場合は、無線管理の視点では同一施設と捉えて、施設間で積極的な情報共有を実施、継続していくことが必要である。</p> <p>また、個人情報の他施設への漏えいという観点からも問題があり、よりセキュリティを強化した通信方式の導入が望まれる。</p>

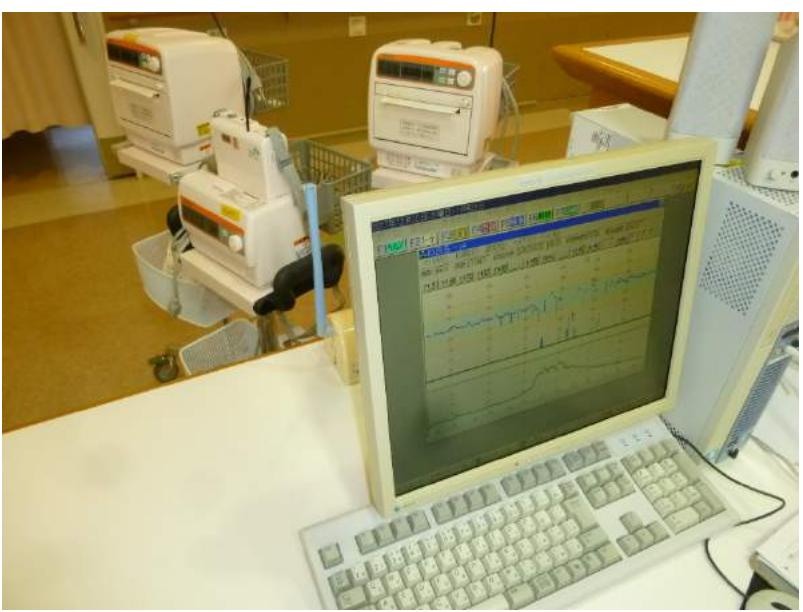
事例の内容	2014年9月5日～10日、3階にある産科病棟において、分娩監視装置のセントラル装置で受信が途切れてしまう障害が断続的に発生。症状から、同一チャネルのテレメータ使用による受信障害が考えられた。
背景・要因	分娩監視装置で使用している3000番台のテレメータチャネルでは、一部の医療機器にしか使用を許可していなかったため、医用テレメータからの混信は考えられなかつたが、本格的な調査を開始する前に症状が出なくなってしまったため、当時は原因は判明しなかつた。 2016年12月に総務省主催の電波環境協議会シンポジウムに参加した際、3000番台の医用テレメータと同じ周波数を使用するテレコンにクレーンリモコンが含まれていることを知り、過去の病院敷地内で行われた工事を遡ってみたところ、障害が発生した同時期に、すぐ隣の棟（3階建て）で、クレーンを使用した増改築工事が行われていたことが判明。工事を担当した職員に確認したところ、クレーンリモコンと医用テレメータが干渉することを認知しておらず、現場作業員への指示がなかつたとの証言を得た。このことから、クレーンリモコンによる干渉を強く疑うに至つた。
具体的な解決方策	「電波管理規程」を制定し、この中で取り扱う電波利用機器として「テレコン」を明記。今後、病院敷地内で行われる建築工事の際は、事前に電波利用安全管理委員会にて情報共有の上、干渉を回避するチャネル設定を行うことにした。
措置状況を踏まえた気づきの点など	医用テレメータへの影響があることが認知されないまま、省エネの観点から病院内の照明をLEDへ切り換える計画が進んでいたり、医用テレメータへの干渉の他にも、医療情報システムの無線LANへの干渉を考慮せずに、APが設置されてしまっている事例等が見受けられる。電波管理担当者のみならず、広く病院内での電波リテラシーの向上が求められる。

△分娩監視装置

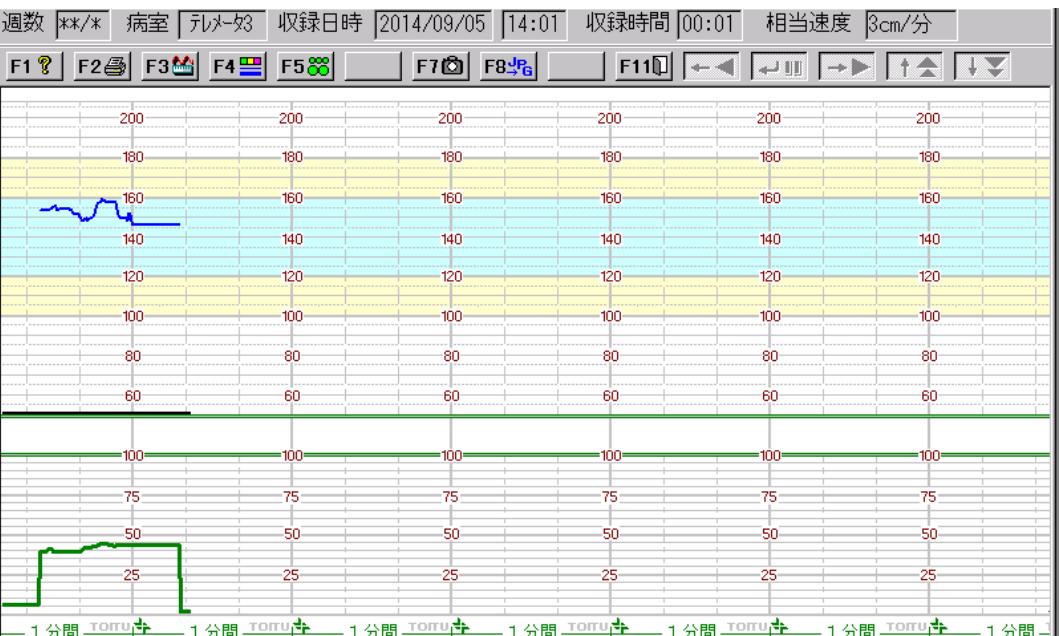
△障害発生時の記録は途切れてしまっている

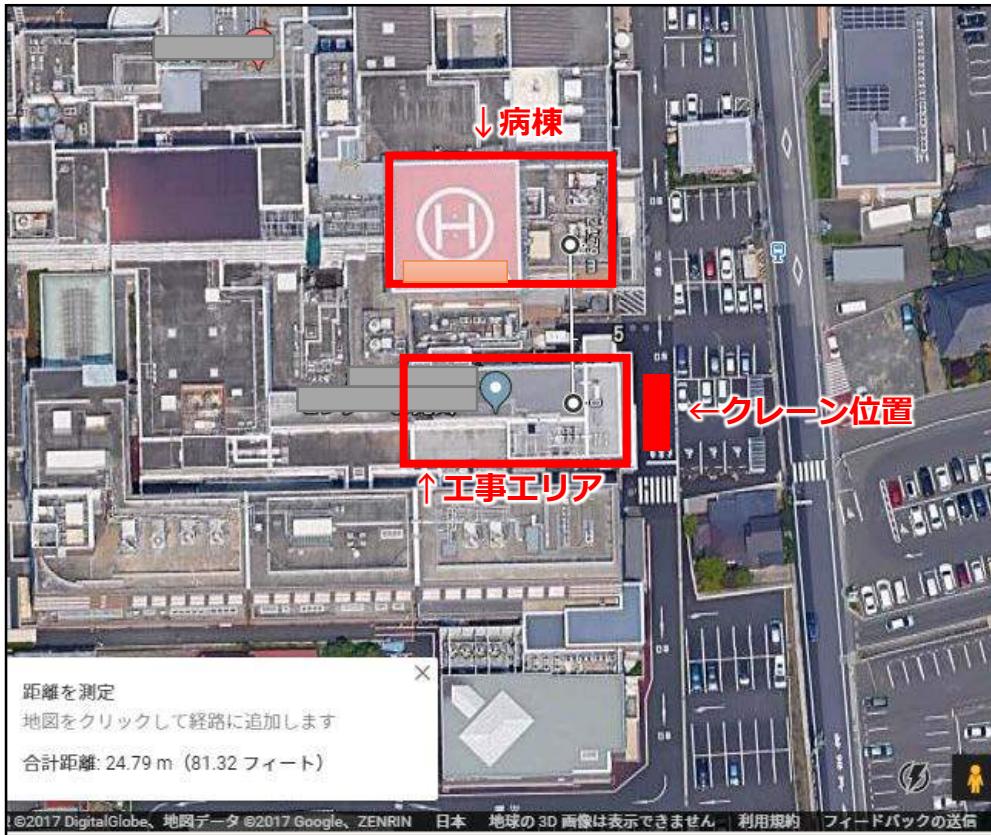
▽電波障害の発生した病棟と工事現場は隣接する建物

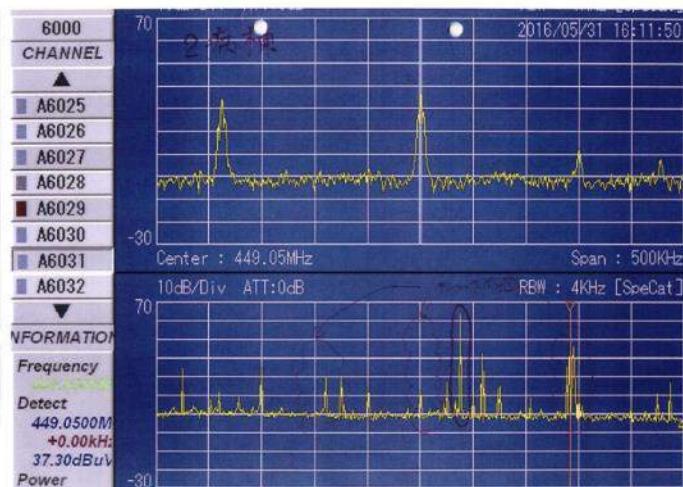
無線ノイズ発生時の測定画面(一部)

事例の内容	生体情報モニタアンテナの受信障害が2016年5月から発生、3ヶ月に1回の頻度、時間帯は不定期で、データ受信が出来ない不具合が発生しました。
背景・要因	2016年1月から4月に実施した情報システム機器及び医療機器等の更新に伴い、機器の設置環境が変わったため、不具合の事象が発生したと考えられます。
具体的な解決方策	医用テレメータ業者の測定機器（スペアナ）を使った調査を実施し、機器設置環境及び設定の見直しを行いました。
措置状況を踏まえた気づきの点など	電波利用機器の種類によって運用部門が分かれているため、情報収集及び対策にかなり時間を要しました。現在は情報システムの管理部門を窓口にして一元管理を行っています。

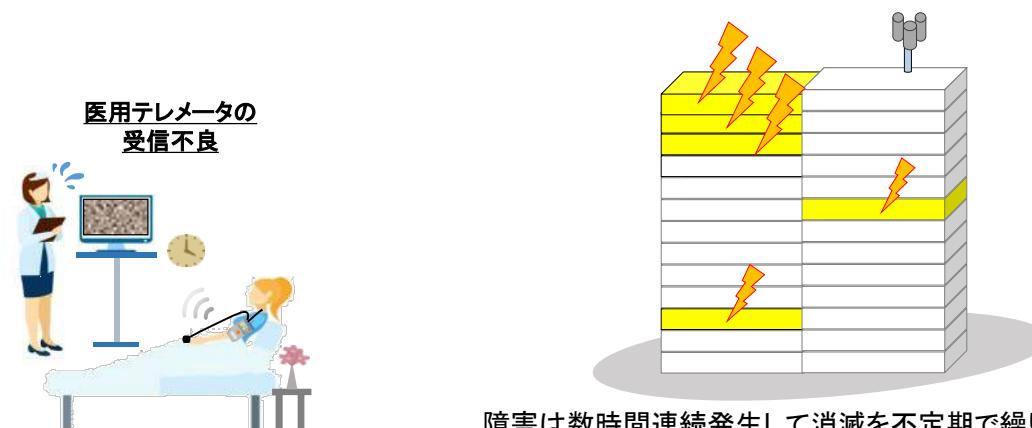
事例の内容	2016年8月の平日日勤帯に12階の入院病棟で医用テレメータ（送信機）の経皮的酸素飽和度がナースステーションのセントラルモニタで電波切れの表示となった。入院病棟は2階から12階まで医用テレメータで管理しているが、本事象の発生以降、モニタリングの設備として共通性のない他の階においてBand3の不定期な通信障害が発生した。
背景・要因	現在の病院内の通信手段はPHSであるが、これまで用いていたポケットベルの制御装置が撤去されず電源供給が継続されていた。通常、ポケットベルの制御装置は数秒の信号を発信するが、老朽化による故障のため不定期にBand3領域に異常な障害電波を発信していた。
具体的な解決方策	通信障害の調査として、①Band3の全送信器を回収し点検したが異常を認めず、②24時間の連続監視を行うが発生時間に規則性なし、③屋上に設置された携帯電話基地局の電波を停止したが通信障害に変化なし、④入院患者の持ち込み品を調査したが該当なし、⑤全館停電時に障害発生を調査したが該当せず、⑥スペクトラムアナライザーで病院内と屋外を探査しBand3の障害電波の発生源がポケットベル制御装置の支配領域と合致していることから設備の管理部門と連携し原因を特定した。
措置状況を踏まえた気づきの点など	医用テレメータを安全に使用するためには医療機器の管理部門と設備の管理部門の情報共有と連携が重要である。

障害は数時間連続発生して消滅を不定期で繰り返す。
病棟内の特定の場所だけに「Band 3」の障害が発生する。

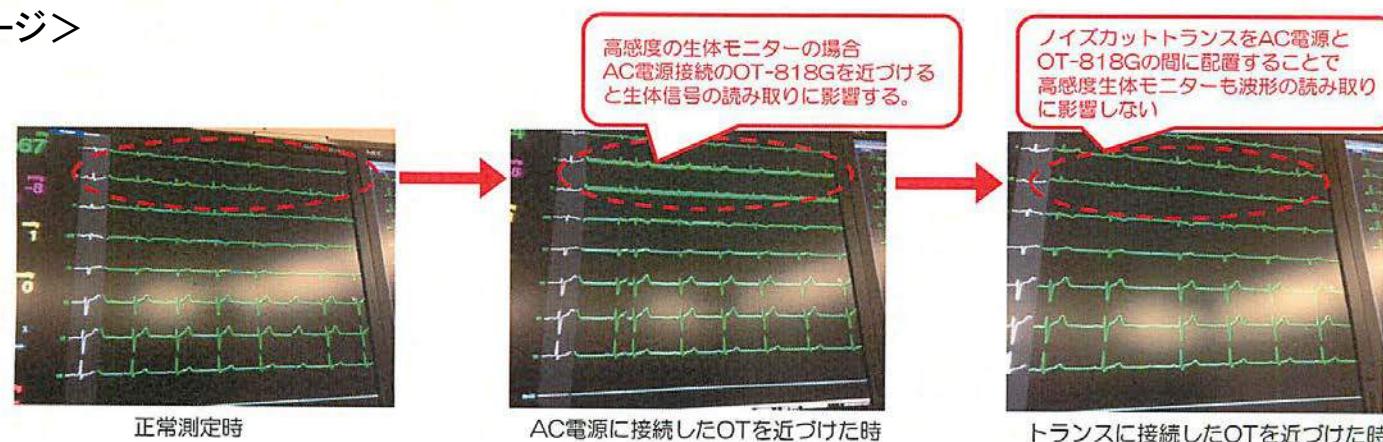
事例の内容	2016年10月6日（木）13時、輸液ポンプで点滴中の患者が心臓カテーテル室に入室。ポリグラフの心電図モニタにノイズが入っており、検査に支障をきたす恐れがあった。
背景・要因	AC電源に接続した輸液ポンプを心電図ケーブル接続端子に近づけると心電図モニタの基線が太くなることを確認した。
具体的な解決方策	部屋壁のコンセントと輸液ポンプのプラグの間にノイズカットトランスを取り付けたことで改善。また、バッテリ駆動であればノイズは出なかった。
措置状況を踏まえた気づきの点など	心カテ室のポリグラフや脳波室の脳波計等の高感度 ($10 \mu V/mm \pm 5\%$) 使用の場合はモニタ波形が乱れる可能性がある。

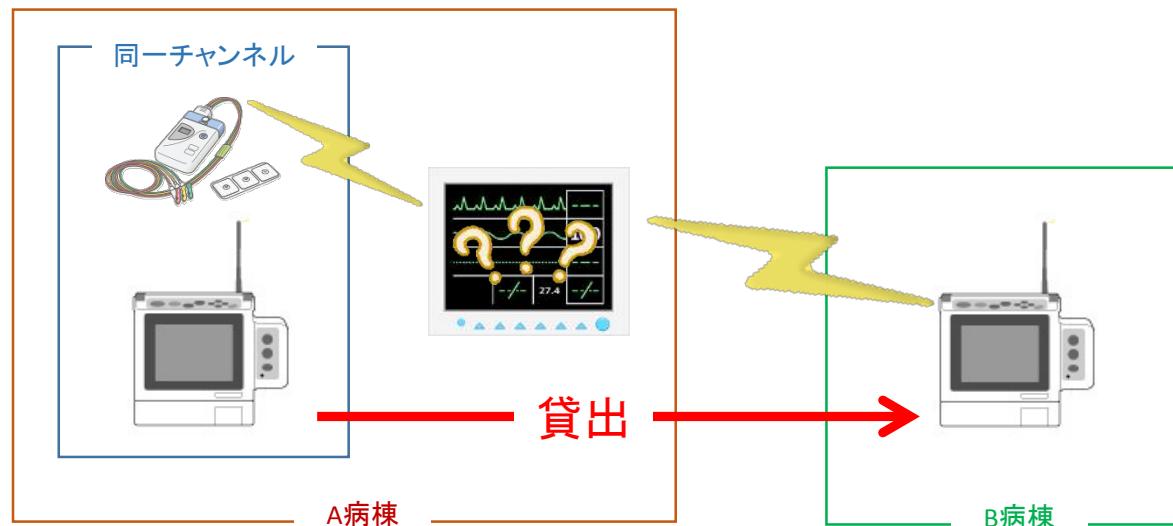
事例の内容	医用テレメータの病棟間での貸し借りがあり、誤って2箇所の病棟に同一チャンネルがあり、混信し、患者心電図が正確に表示されなかった。
背景・要因	医用テレメータには、個々の識別にチャンネルによる管理を行っている。チャンネルを現場管理にしていたところ、同一チャンネルの医用テレメータがあり同時使用することで、電波の混信があった。
具体的な解決方策	全ての医用テレメータを臨床工学技士管理にし、チャンネル管理を行うとともに、病棟間での医用テレメータの貸し借りを原則禁止とした。また、貸し借りが必要な場合は、臨床工学技士が必ず行う事とした。さらに、医用テレメータの新規採用や増設には必ず臨床工学技士がチャンネルの最終確認を行う事とした。
措置状況を踏まえた気づきの点など	利便性でチャンネル管理を複数部門で行うことは混信の原因となり、重大な事故につながることが考えられる。電波の管理は複数部門で行うのではなく、単独部署で行うことが必要。

A病棟で、ベッドサイドモニタと、ECG送信機が同じchで登録されており、必要に応じて病棟内でどちらかを使うようになっていた。看護師が、ベッドサイドモニタをB病棟に貸し出し、別の看護師は同時にECG送信機をA病棟で使用したため、心電図の混信が発生した。

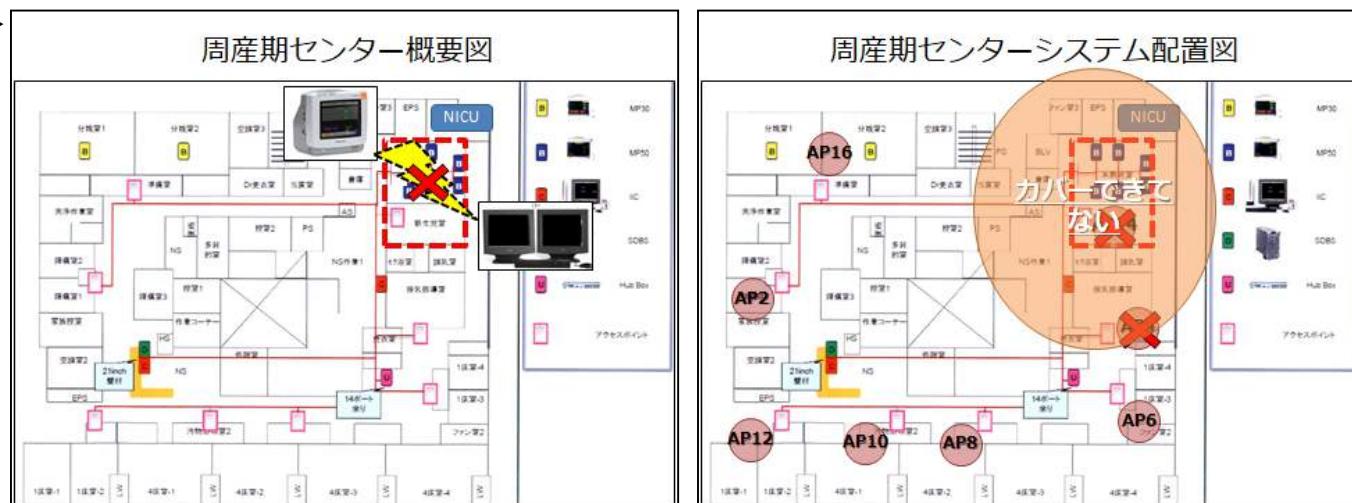
事例の内容	2016年12月14時頃、NICU看護師よりベッドサイドモニタの情報がセントラルモニタに飛ばない、と連絡あり。該当機は有線LANタイプではなく、無線LANテレメータタイプのベッドサイドモニタであった。有線LANタイプのベッドサイドモニタの通信は正常であり、セントラルモニタに飛ばないのは無線LANタイプのみであった。
背景・要因	ベッドサイドモニタとセントラルモニタ上のペアリング、リンクダウンの可能性、ベッドサイドモニタ背面のアンテナなど確認するも全て正常であった。メーカーと臨床工学技士共同で周産期センター（NICU含む）を現地調査実施。周産期センター内は8箇所のAP（アクセスポイント）を設置しているが、調査の結果、そのうち2箇所のAP（NICU網羅分含む）の動作不良があることが分かった。さらにその原因が、APをコントロールしている無線LANスイッチ（2台のうち1台）の故障のためであり、その結果、APへの電源供給と通信ができない状況であった。
具体的な解決方策	一時対応として、もう1台の無線LANスイッチとの再割り振り、設定変更により、残り6箇所のAPにて通信エリアのサポートをおこなった。2017年5月無線LANスイッチを含めた無線LANテレメータシステムの更新実施。
措置状況を踏まえた気づきの点など	無線LAN領域はメーカーへの依存度が高く、トラブルが発生した場合、時間を要する場合が多い。益々ICT化が進む中で医療情報部と連携しながら臨床工学技士による無線LAN領域の管理は今後必要不可欠であり、引き続き調査をおこない、臨床現場で実施可能な測定プロトコールを作成していきたいと考えている。

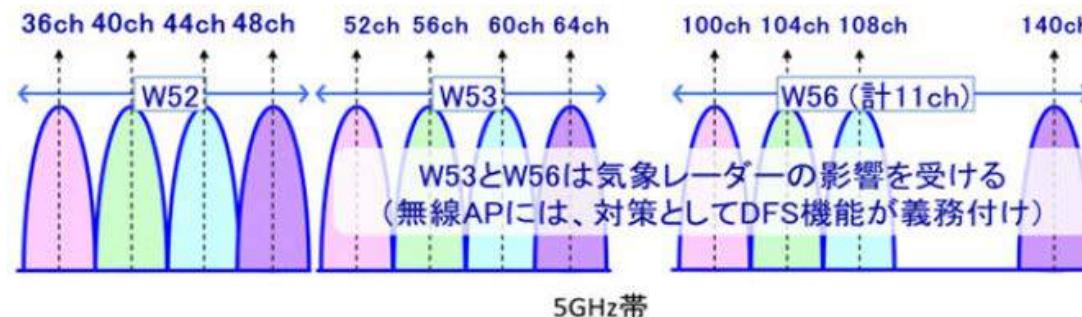
事例の内容	移動式のX線撮影装置（レントゲン）で無線LAN 5GHz（W52帯（5150-5250MHz）必須）をアドホック利用（撮影装置本体と画像処理用のパソコンを直接接続）することとなり、無線APとの干渉が懸念される。
背景・要因	上記X線撮影装置は以前より使用しており、新ネットワーク敷設によって問題点として浮かび上がった。
具体的な解決方策	新ネットワークでは5GHz帯でW52（5150-5250MHz）の36, 40, 44, 48chを使用する。W53（5250-5350MHz）やW56（5470-5725MHz）については、気象レーダと周波数を共用しているため、W52帯のみを使用するものとする。 ※W53、W56はDFS（Dynamic Frequency Selection：気象レーダーの周波数を感知して干渉しないようにする機能）が必須であり、この機能による停波が発生する。 W52チャンネルのうち48chは上記X線撮影装置等医療機器のアドホック通信用に割り当て、情報ネットワークとしての無線APでは使用しないこととする。
措置状況を踏まえた気づきの点など

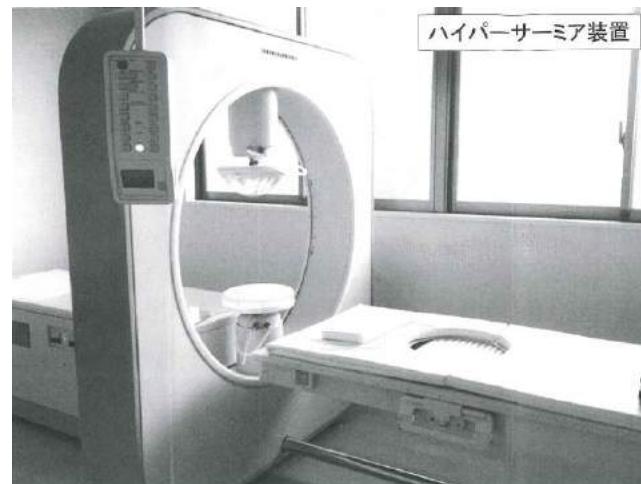
事例の内容	ハイパーサーミア（温熱療法）装置と超音波装置（体腔内用プローブ使用時）の電波干渉
背景・要因	超音波装置で体腔内用プローブ（7MHz）を使用する時に、モニタ上にノイズが入っていた。 (メインで使用しているプローブは3.75MHzであり、こちらの時はノイズは発生しない。) 隣室にハイパーサーミア装置があり、周波数8MHz、出力60～1500Wであり、電波干渉が原因であった。
具体的な解決方策	使用しているドクターに原因を説明し、体腔内用プローブ（7MHz）を使用する際は、ハイパーサーミア装置を使用していない時間帯で行うよう依頼した。 (メインで使用しているプローブは3.75MHzであり、物理的対応を行う必要性は低かった。)
措置状況を踏まえた気づきの点など	機器同士の周波数・出力を考慮した機器管理・電波管理が必要を感じた。 ちなみに当院にはリハビリ室にマイクロ波治療器（2.4GHz 200W×2）があるが、こちらと院内2.4GHz帯の無線環境との干渉は現在ではトラブルは報告されていない。
