# 医療機関における電波利活用推進のための 取組事例集 II

（ヒヤリハット事例編）

平成31年3月

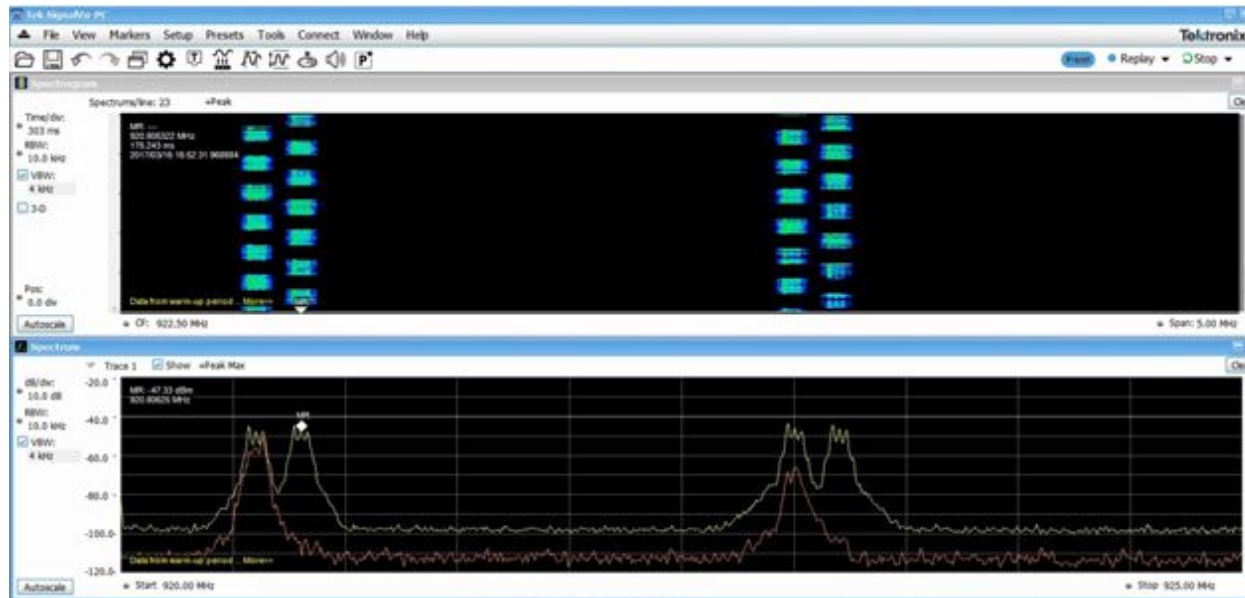
| 事例の内容 | <p>当院のNST室では1室2名の胎児心拍をモニタリングできる配置となっている(図1)。2017年2月、2名の胎児心拍モニタリング中に他方の分娩監視装置とトランスデューサーの通信が途切れ記録されないという事象が発生した。本事象は連続的に発生するものではなく数秒程度で通信が再開される。時間帯は限定されず、分娩監視装置1台稼働時にも同様の事象が確認されている(図2)。</p> <p>本装置は2016年11月に購入のため装置の初期不良疑いで販売元へ点検を依頼したが結果は問題無しとのことであった。点検代替器でも事象の発生を確認した。</p> |
| 背景・要因 | <ol style="list-style-type: none"><li>1. トランスデューサーを設置するベース(無線インタフェース内臓)の距離を直線で3m以上離す、もしくはトランスデューサーのチャンネル間隔を1チャンネル以上離すという決まりがある。当院の配置上、ベースステーションの間隔は約2.4mと十分にとられていないため、トランスデューサーのチャンネルを他方24チャンネル、他方を34チャンネルと十分に間隔を設けている。</li><li>2. 本装置と電子カルテ端末とを中継するデバイスから発せられる放射ノイズが原因である可能性があるため、放射ノイズ対策されたものと交換した。</li><li>3. 900MHz帯を使用する携帯電話会社があり、直接的な原因でないことを確認するために携帯電話会社に立会いして頂き環境調査を実施。本装置には影響無しとの結果。</li><li>4. 当院のNST室の構造による反射波の影響も大いに関係していると考えられる。</li></ol> |

図1 分娩監視装置 2台使用時(通信障害発生)

| 具体的な解決方策 | <p>要因の1で述べた決まり事の内、ベース間の距離を直線で3m以上差がつくように設置したところ事象の再現は認めなかった。なぜ距離が関係しているのかという具体的な根拠は示せていないが、これによって安定した稼働が得られているため経過観察としている。</p> |

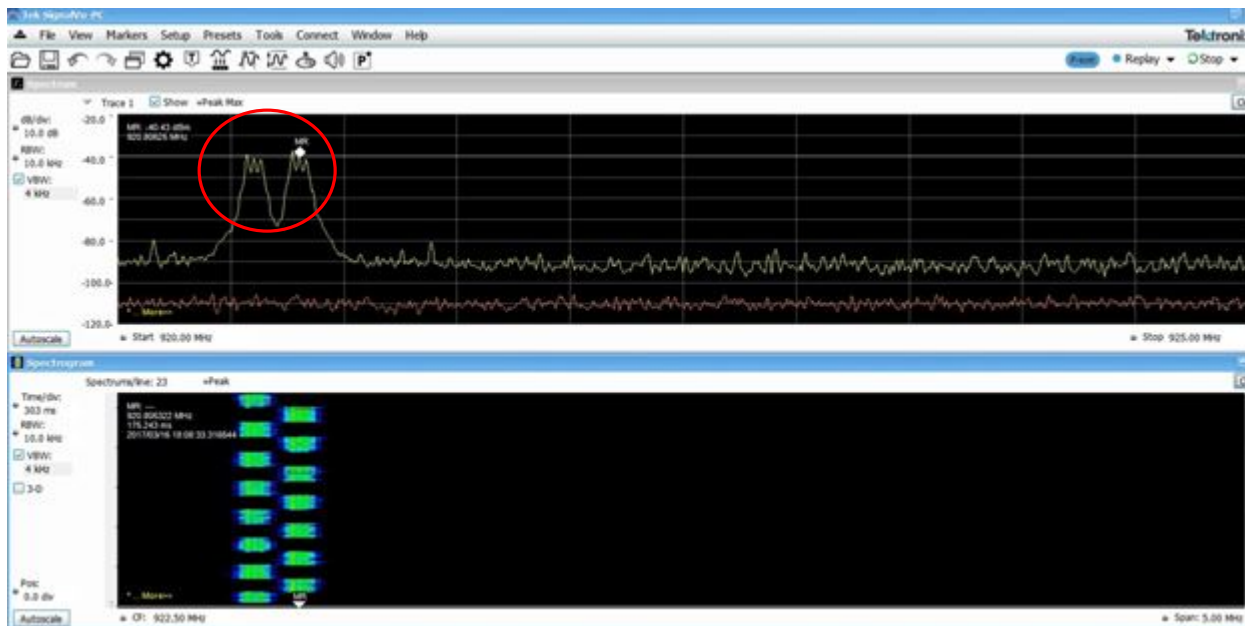
| 措置状況を踏まえた気づきの点など | <p>使用する部屋の広さ(待合ドアの開閉)や壁の材質によって反射波の影響が大きく変わるということが、スペクトラム・アナライザ でわかった。</p> <p>無線伝搬方式の医療機器に関して、同一周波数帯での隣接使用にはより注意が必要である。</p> |

図2 分娩監視装置 1台使用時(通信障害発生)ノイズレベルの高い状態

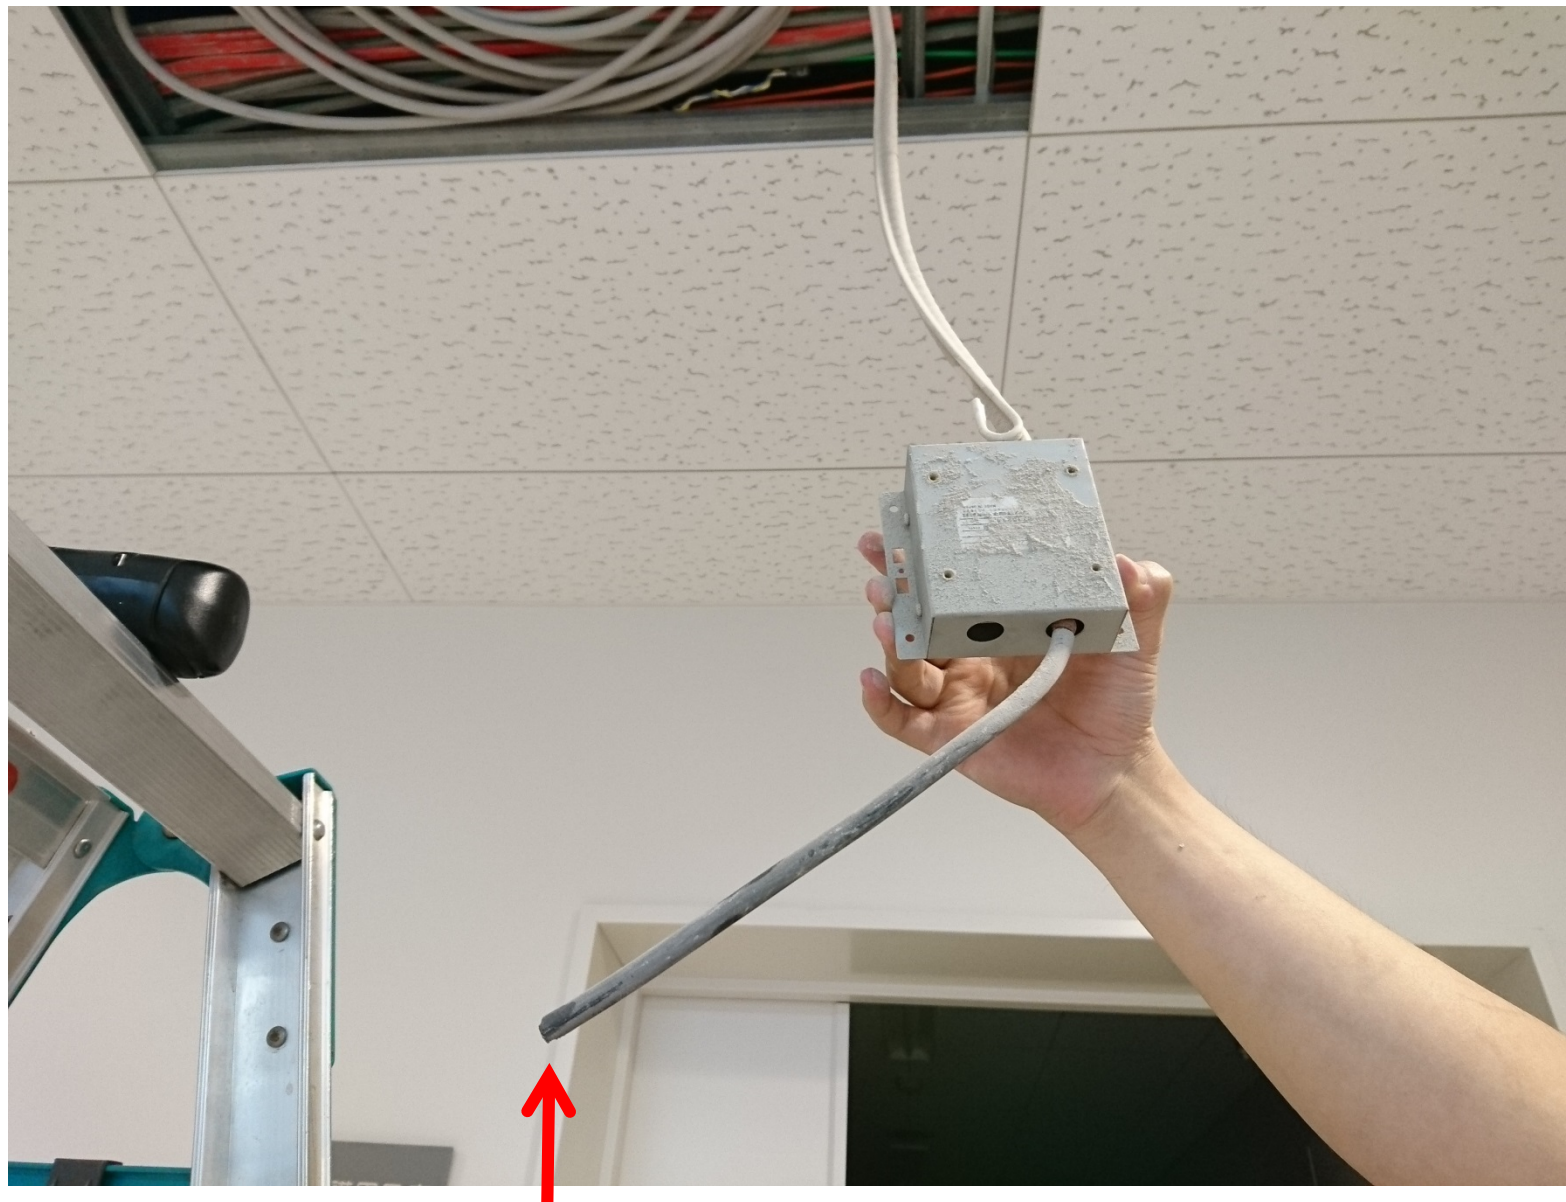
| 事例の内容 | <p>2018年3月12日に総務省の事業で行われた院内の電波測定において、3C病棟スタッフステーション前にある1病室からのテレメータ電波の受信不良が示唆されたが、その後にテレメータの製造メーカーと行った調査では十分な利得が得られていたため、経過観察としていた。</p> <p>ところが8月22日になり、病棟から「病室のドアを閉めると電波が途切れる」との連絡があったため、セントラルモニタで受信状況のトレンドを確認したところ、利得が極端に低下している時間があった。</p> <p>アンテナの不具合を疑い、確認のために廊下の天井裏にある漏洩同軸ケーブルの末端にテストを当ててみたところ、ブースター用の+12Vが印加されていないことが判明。天井のボードを外して漏洩同軸ケーブルを追っていったところ、ケーブルが切断されている箇所を発見した。切断されたもう一方の断端が目視できる範囲になかったことから、切断された箇所から最寄りの集合器まで同軸ケーブルを引き直して接続したところ、受信状況が改善した。</p> |
| 背景・要因 | <p>どの時点で同軸ケーブルが切断されたか定かではないが、何らかの配線工事の際に切断された可能性が示唆された。</p> <p>今回切断されたケーブルによる影響は当該病室に限られていたことと、スタッフステーションに近かったことから、病室入り口のドアを開放していれば直接電波が届いていたと思われることから、事象の発見が遅れた。</p> |

切断箇所

| 具体的な解決方策 | <p>電波利用安全管理委員会で電波管理規程の見直しを行い、天井裏の配線工事を伴う工事の際は、事前に委員会で工事の情報を共有し、必要な指示を工事担当者に出すことと、工事完了後に異常が無いことを確認したうえで、記録に残すこととした。</p> |
