医療事故情報収集等事業 「医療安全情報 No. 173」の提供について

# 医療 安全情報

No.173 2021年4月

## 輸液ポンプ等の 流量の10倍間違い

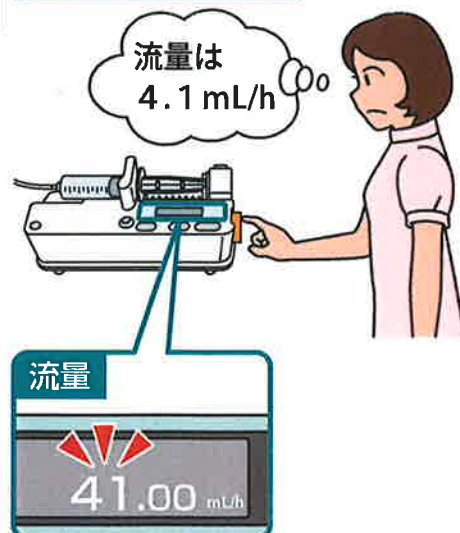
### 事例のイメージ

**輸液ポンプ・シリンジポンプの流量を誤って入力し、10倍の速度で薬剤を投与した事例が報告されています。**

・輸液ポンプ等の設定時、流量の表示画面と指示を照らし合わせて指差し声出し確認する。

・医療機関内で流量の確認方法を決めて遵守しましょう。
