総務省

医療機関における電波利活用推進のための 取組事例集 II

(ヒヤリハット事例編)

平成30年3月

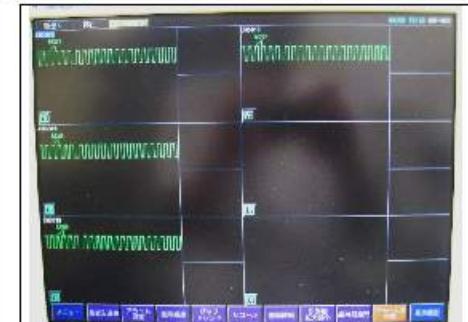
医療機器センターの定期作業にセントラルモニタのチャネル設定確認を月1回水曜日に追加します。

チェックマニュアルを参照し、配置一覧表とセントラルモニタに表示されているチャネルがあっているかの確認をしてください。また、不要なチャネルは消去してください。

なお、送信機とベッドサイドモニタのチャネル・LOT・所在確認は年1回実施したいと思います。

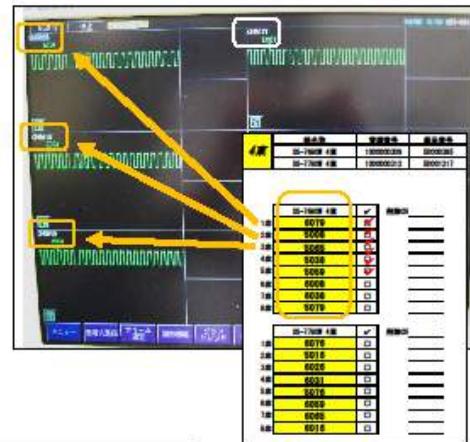
セントラルモニタチャネルチェックの用紙を変更します

今まで 1 枚の用紙でチェックしていましたが、今度は『どのセントラルモニタにどのチャネルが登録されていて、削除したチャネルがあれば何番だったのか』を明確にするようにチェック用紙を改訂しました。枚数は増えましたがよろしくお願いします。

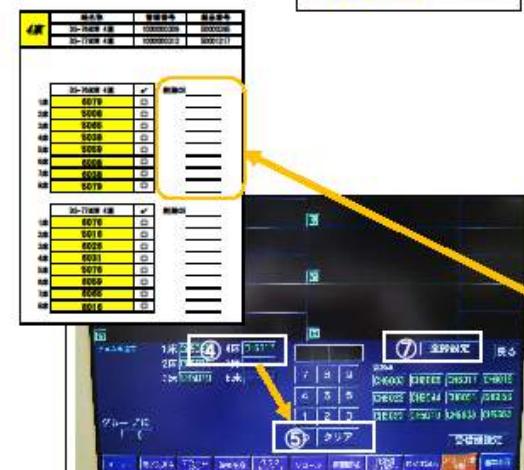
- ①セントラルモニタ画面に表示されているチャネルと配置一覧表のチャネルが合っているか確認します

配置一覧表にチェック ✓ をしてください

- ②不要なチャネルが設定されているたら
- ③セットアップ→プリセット→パスワード入力→チャネル設定
- ④不要なチャネルを押し
- ⑤クリアを押して削除します
- ⑥チェック表に削除したチャネルを記載してください
